## LAUDO TÉCNICO DE AVALIAÇÃO

PREFEITURA MUNICIPAL DE SÃO JOSÉ DO OURO / RS

| 1.5 Finalidade de Avaliação | LAUDO TÉCNICO PARA AVALIAÇÃO DO<br>CONJUNTO DE DIFERENCIAL DO<br>CAMINHÃO BASCULANTE VOLKSWAGEN<br>MODELO 24.220 EURO3 WORKER –<br>ANO/MODELO 2010/2011 –<br>PLACA IRO8D50 |
| 1.6 Nº do Laudo | LT-00497 |

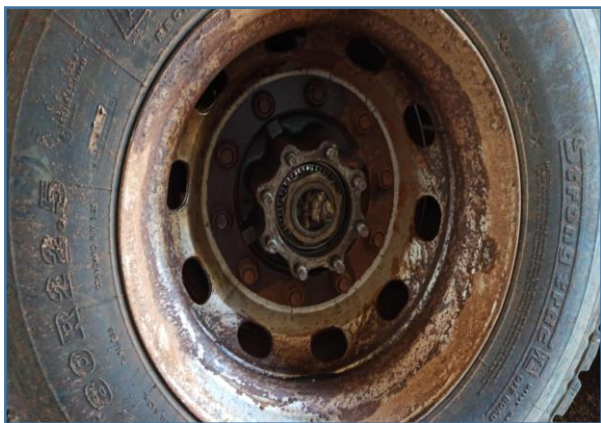
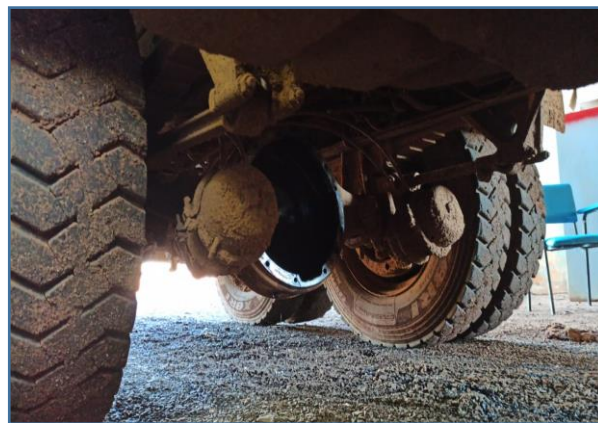
CONJUNTO DE DIFERENCIAL JÁ ESTAVA DESMONTADO NO DIA DA INSPEÇÃO

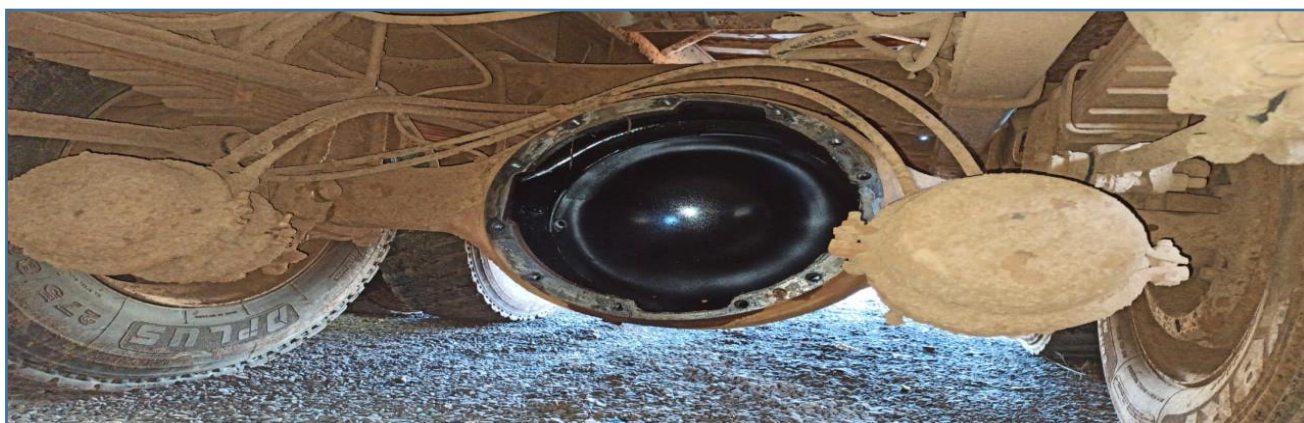
IMAGEM DA CARÇA DO CONJUNTO DIFERENCIAL JÁ DESMONTADA

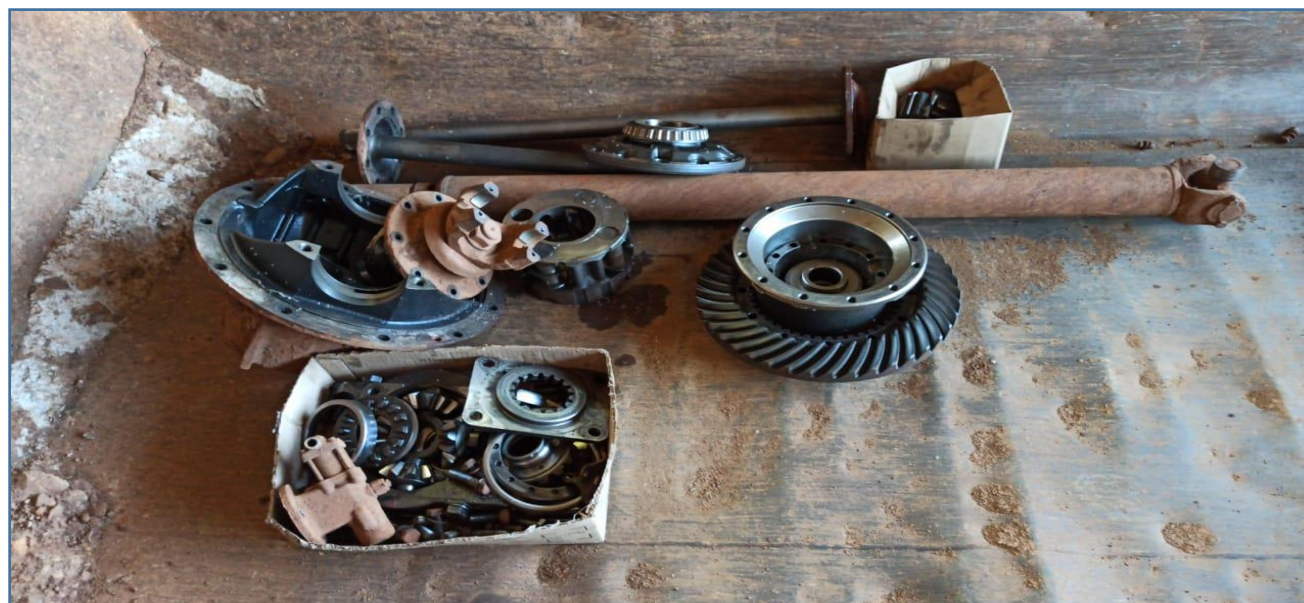
IMAGEM DE COMPONENTES MECÂNICOS DO CONJUNTO DE DIFERENCIAL JÁ DESMONTADOS

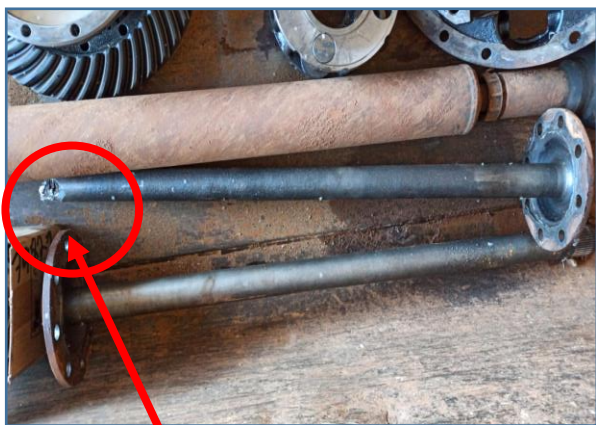
IMAGEM DO SEMI-EIXO QUEBRADO

O conjunto de diferencial caminhão basculante Volkswagen – modelo 24.220 Euro3 Worker – Ano/Modelo 2010/2011 com placa IRO8D50 de propriedade da Prefeitura Municipal de São José do Ouro / RS acabou vindo a quebrar muito provavelmente devido ao desgaste excessivo de alguns dos seus componentes mecânicos. Abaixo segue lista prévia de componentes mecânicos para substituição e serviços a serem realizados no mesmo:

| <b>LISTA PRÉVIA DE COMPONENTES MECÂNICOS PARA SUBSTITUIÇÃO E SERVIÇOS A SEREM REALIZADOS NO CONJUNTO DE DIFERENCIAL DO CAMINHÃO BASCULANTE VOLKSWAGEN – MODELO 24.220 EURO3 WORKER</b> | | | | |
|---|---|---|---|---|
| 01 | SUBSTITUIÇÃO DO SEMI-EIXO. MARCA MERITOR – CÓDIGO: 101632 | 01 Uni. | R\$ 1.792,91 | R\$ 1.792,91 |

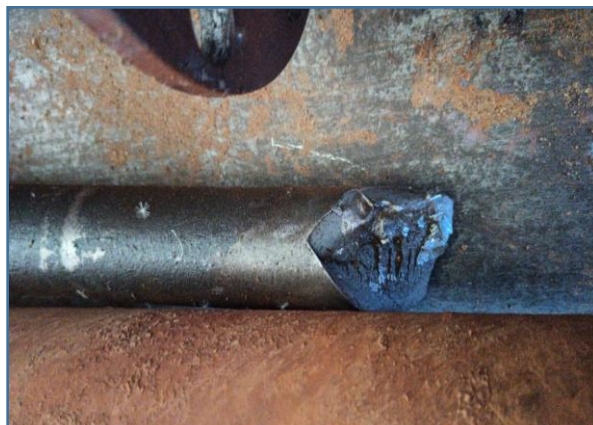
IMAGEM COM DETALHE DO SEMI-EIXO QUEBRADO

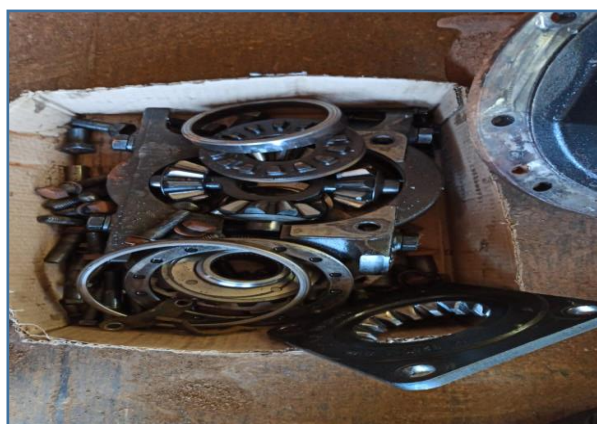
IMAGENS COM DIVERSOS ITENS DO CONJUNTO DE DIFERENCIAL QUE ESTÁ DANIFICADO

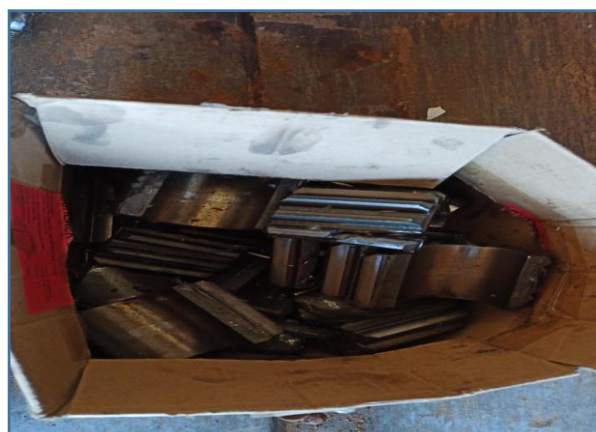
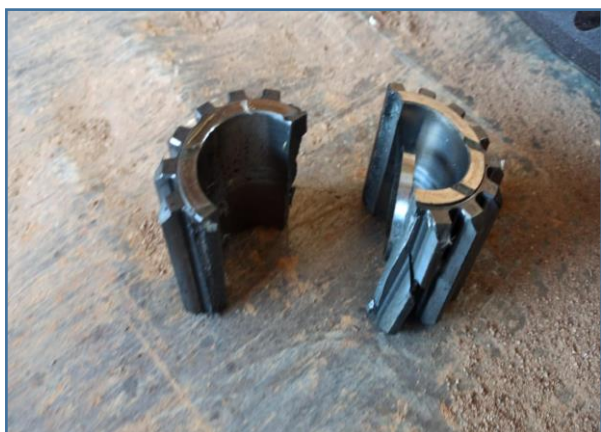
IMAGEM DETALHADA DE ENGRENAGEM DA CAIXA SATELITE QUE ESTÁ QUEBRADA

| <b>LISTA PRÉVIA DE COMPONENTES MECÂNICOS PARA SUBSTITUIÇÃO E SERVIÇOS A SEREM REALIZADOS NO CONJUNTO DE DIFERENCIAL DO CAMINHÃO BASCULANTE VOLKSWAGEN – MODELO 24.220 EURO3 WORKER</b> | | | | |
|---|---|---|---|---|
| 02 | SUBSTITUIÇÃO DA CAIXA SATÉLITE COMPLETA. MARCA MERITOR – CÓDIGO: 22673 | 01 Uni. | R\$ 6.786,45 | R\$ 6.786,45 |

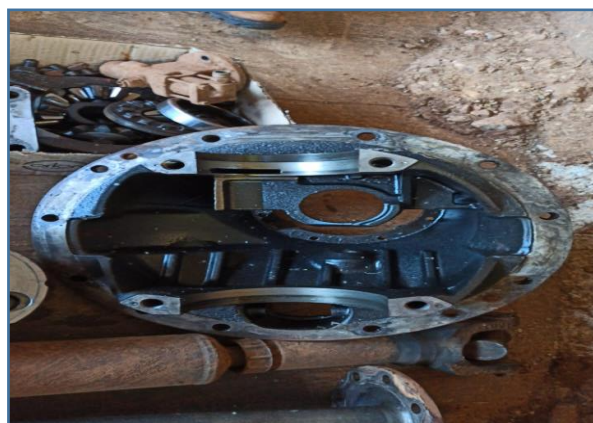
IMAGEM DA CARÇA DO CONJUNTO DIFERENCIAL DANIFICADA

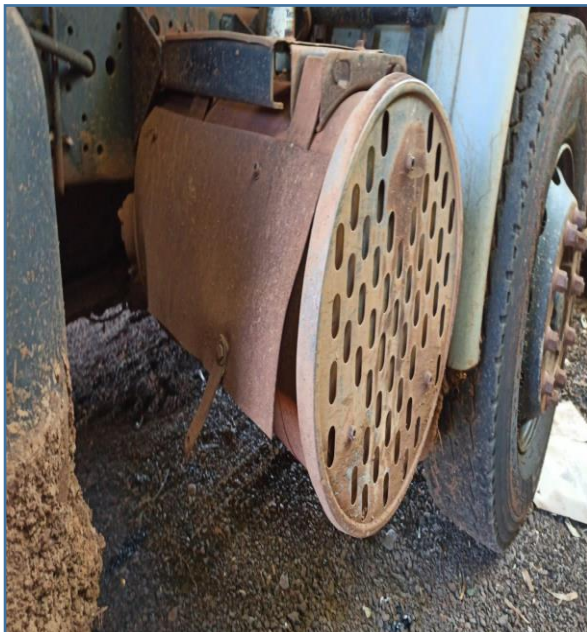
IMAGEM DO SILENCIOSO DA DESCARGA QUE ESTÁ TOTALMENTE DANIFICADO

| <b>LISTA PRÉVIA DE COMPONENTES MECÂNICOS PARA SUBSTITUIÇÃO E SERVIÇOS A SEREM REALIZADOS NO CONJUNTO DE DIFERENCIAL DO CAMINHÃO BASCULANTE VOLKSWAGEN – MODELO 24.220 EURO3 WORKER</b> | | | | |
|---|---|---|---|---|
| 13 | SUBSTITUIÇÃO DO SILENCIOSO DA DESCARGA. MARCA FADO – CÓDIGO: F6544B | 01 Uni. | R\$ 1.537,80 | R\$ 1.537,80 |

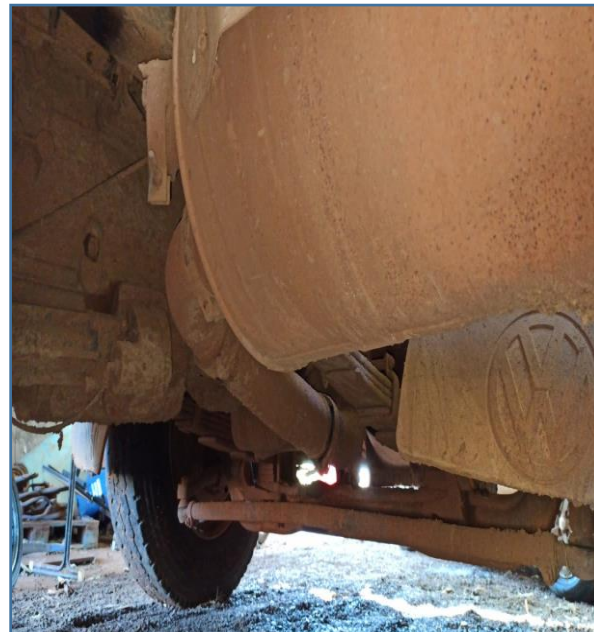
IMAGEM DO TUBO CANO TERMINAL DA DESCARGA QUE ESTÁ DANIFICADO

| <b>LISTA PRÉVIA DE COMPONENTES MECÂNICOS PARA SUBSTITUIÇÃO E SERVIÇOS A SEREM REALIZADOS NO CONJUNTO DE DIFERENCIAL DO CAMINHÃO BASCULANTE VOLKSWAGEN – MODELO 24.220 EURO3 WORKER</b> | | | | |
|---|---|---|---|---|
| 15 | SUBSTITUIÇÃO DO TUBO CANO TERMINAL DA DESCARGA. MARCA FADO – CÓDIGO: F6582 | 01 Uni. | R\$ 301,95 | R\$ 301,95 |

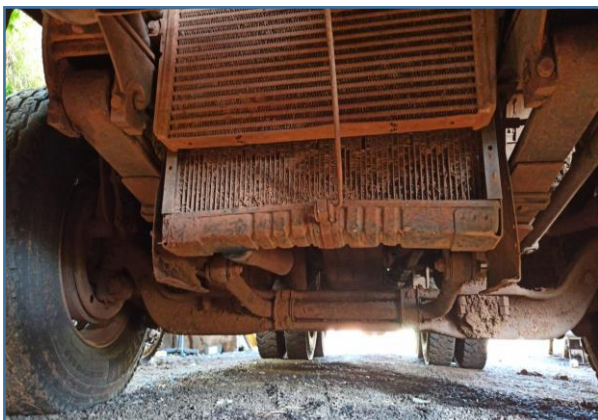
IMAGEM DE PARTE INFERIOR DO CAMINHÃO SEM A PROTEÇÃO DO MOTOR QUE ESTÁ DANIFICADA

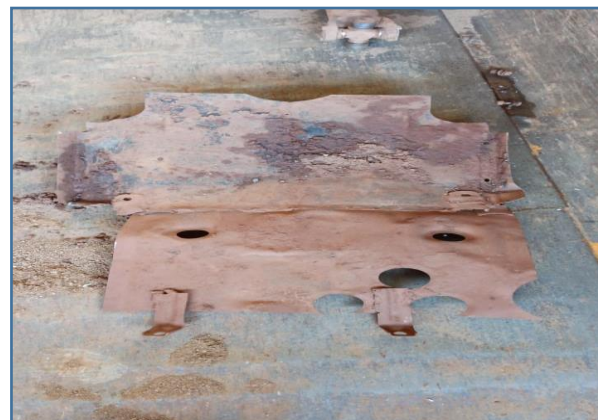
IMAGEM DETALHADA DA PROTEÇÃO DO MOTOR QUE ESTÁ DANIFICADA

| <b>LISTA PRÉVIA DE COMPONENTES MECÂNICOS PARA SUBSTITUIÇÃO E SERVIÇOS A SEREM REALIZADOS NO CONJUNTO DE DIFERENCIAL DO CAMINHÃO BASCULANTE VOLKSWAGEN – MODELO 24.220 EURO3 WORKER</b> | | | | |
|---|---|---|---|---|
| 18 | SERVIÇOS DE MÃO DE OBRA EM GERAL (MONTAGEM E INSTALAÇÃO NA SUA TOTALIDADE DO CONJUNTO DIFERENCIAL, SERVIÇOS DE LAVAGEM QUÍMICA, ENDIREITAR PROTEÇÃO DO MOTOR COM SUBSTITUIÇÃO DE PARAFUSOS, SUBSTITUIÇÃO DO SILENCIOSO DA DESCARGA E | 01 Uni. | R\$ 1.570,00 | R\$ 1.570,00 |
