LAUDO TÉCNICO DE AVALIAÇÃO
PREFEITURA MUNICIPAL DE
SÃO JOSÉ DO OURO / RS

1.1 SOLICITANTE	PREFEITURA MUNICIPAL DE SÃO JOSÉ DO OURO
1.2 ENDEREÇO	AVENIDA LAURINDO GENTENARO, 481
1.3 CIDADE	SÃO JOSÉ DO OURO - RS
1.4 TIPO DOS BENS	COMPONENTES MECÂNICOS
1.5 FINALIDADE DE AVALIAÇÃO	LAUDO TÉCNICO PARA AVALIAÇÃO DO CONJUNTO DE DIFERENCIAL DO CAMINHÃO BASCULANTE VOLKSWAGEN - MODELO EURO3 WORKER 24.220 - ANO 2010/2011
1.6 Nº DO LAUDO	LT-00183
1.7 DATA BASE INSPEÇÃO	03/07/2019

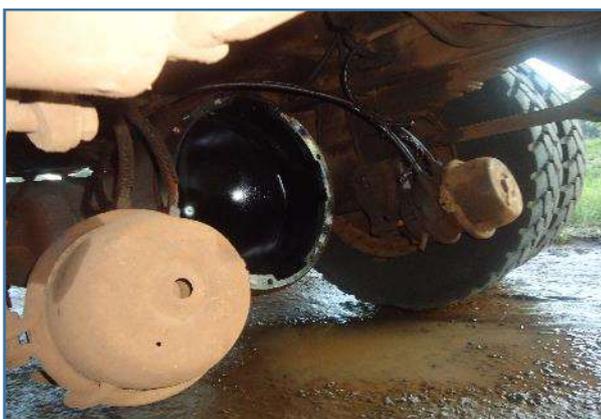
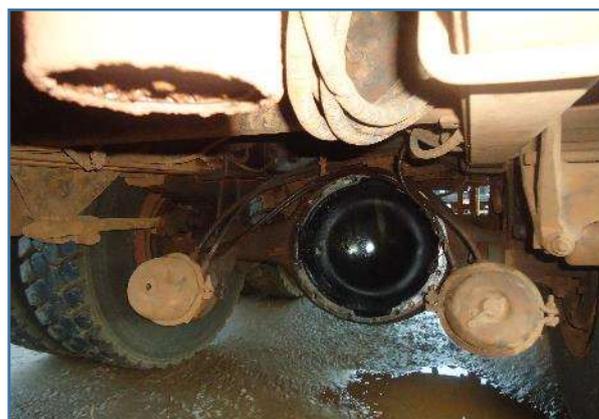
VISTA INFERIOR DO CAMINHÃO BASCULANTE COM O CONJUNTO DIFERENCIAL DESMONTADO

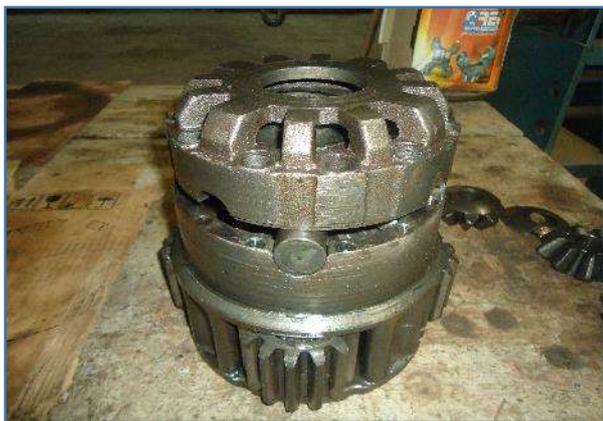
DETALHE DE FOLGA NA CAIXA SATÉLITE

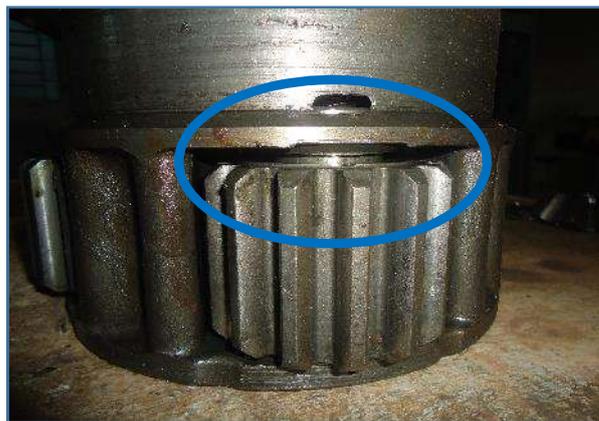
DETALHE DE FOLGA NA CAIXA SATÉLITE

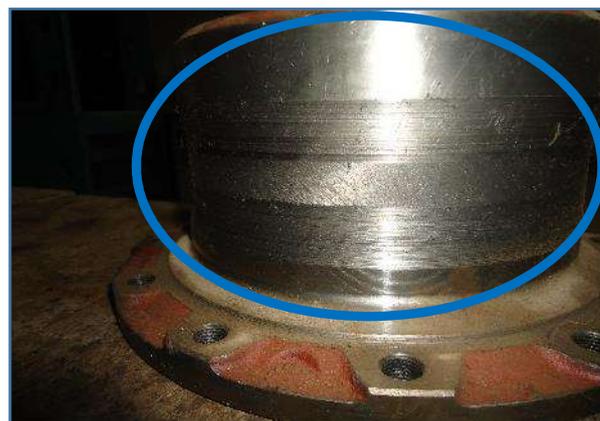
DETALHE DA CAIXA SUPORTE DO SINO DANIFICADA - RANHURAS

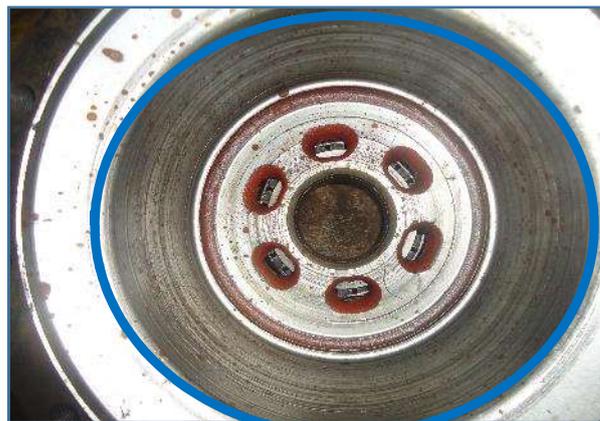
DETALHE INTERNO DA CAIXA SUPORTE DO SINO DANIFICADA - RANHURAS

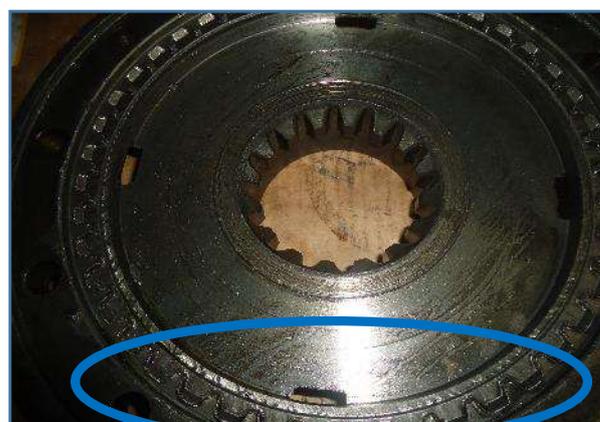
DETALHE DA CAIXA SUPORTE TAMPA DO SINO DANIFICADA – MARCAÇÃO DE ENGRENAGEM, DEVERIA SER FLANGE LISO

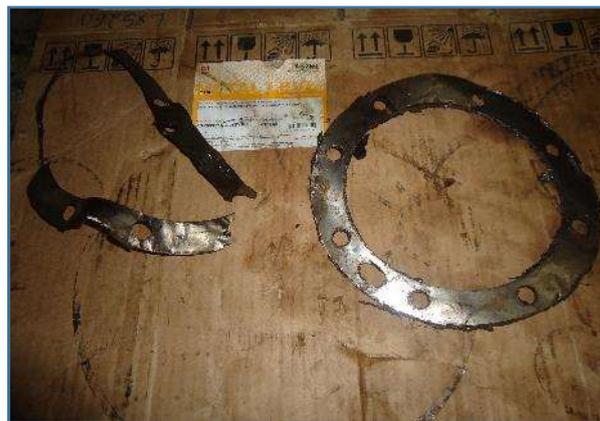
CALÇO DE AJUSTE DANIFICADO

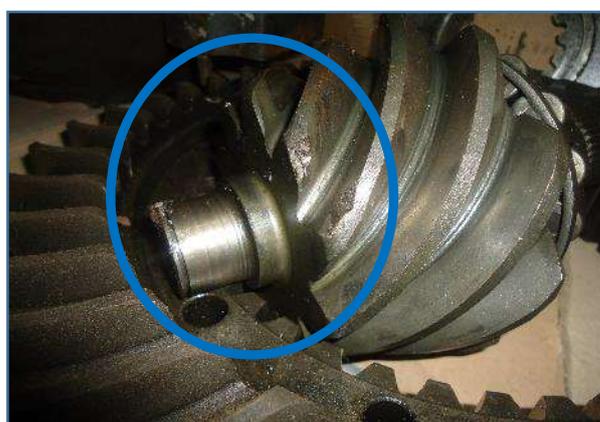
DETALHE DA COROA E PINHÃO DANIFICADO

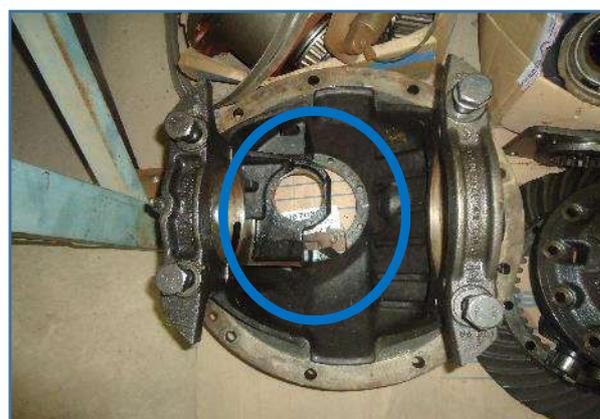
NECESSIDADE DE RECUPERAR ALOJAMENTO
