**LAUDO TÉCNICO DE AVALIAÇÃO
PREFEITURA MUNICIPAL DE
SÃO JOSÉ DO OURO / RS**

1.1 SOLICITANTE	PREFEITURA MUNICIPAL DE SÃO JOSÉ DO OURO
1.2 ENDEREÇO	AVENIDA LAURINDO GENTENARO, 481
1.3 CIDADE	SÃO JOSÉ DO OURO - RS
1.4 TIPO DOS BENS	EQUIPAMENTO MECÂNICO
1.5 FINALIDADE DE AVALIAÇÃO	LAUDO TÉCNICO PARA AVALIAÇÃO DA MINI ESCAVADEIRA BOBCAT - MODELO S 570 - ANO 2016
1.6 Nº DO LAUDO	LT-00237
1.7 DATA BASE INSPEÇÃO	14/07/2021

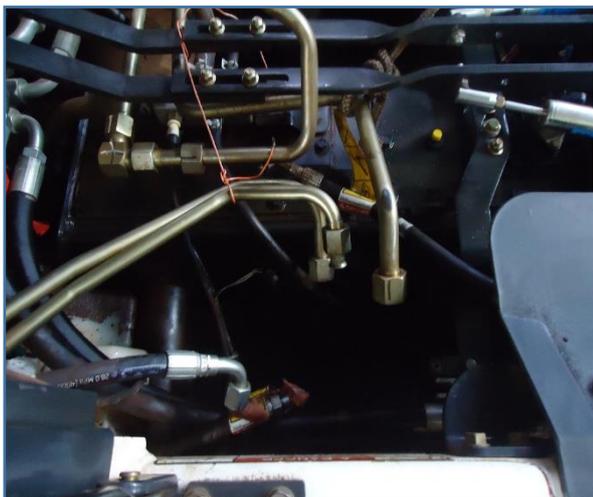
SISTEMA HIDRÁULICO DESMONTADO

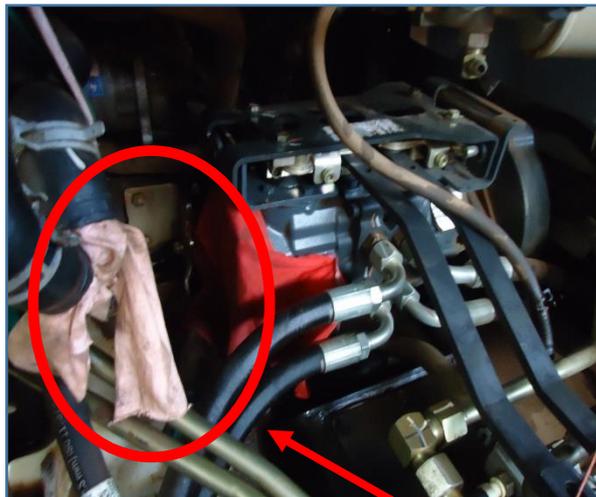
LOCAL DE LOCALIZAÇÃO DA BOMBA
HIDRÁULICA QUE JÁ FOI RETIRADA

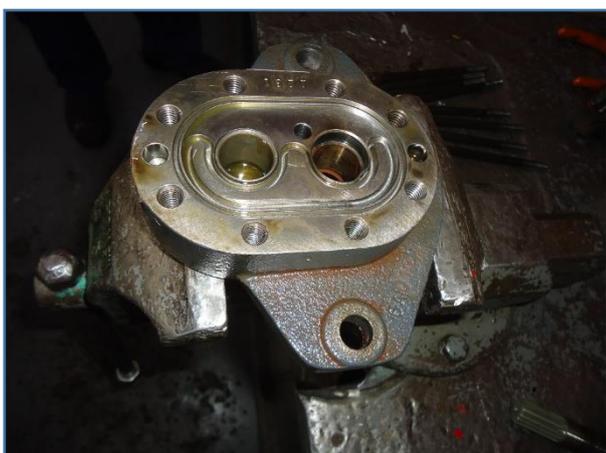
BOMBA HIDRÁULICA DESMONTADA

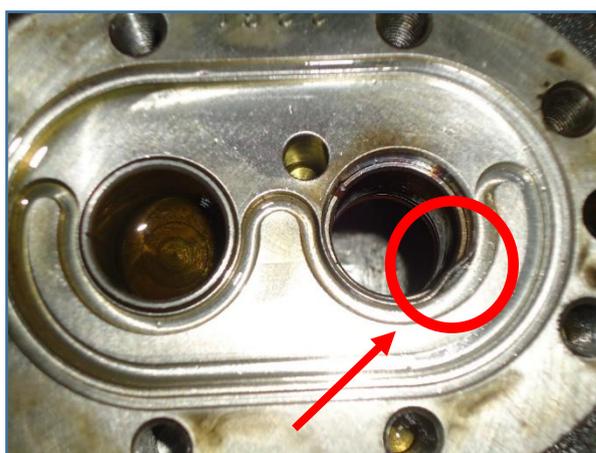
DETALHE DA DEFORMAÇÃO DO ALOJAMENTO
DA BUCHA DO EIXO PRINCIPAL, INTERNO DA
BOMBA HIDRÁULICA

A Mini Escavadeira Bobcat – modelo S 570 – Ano 2016 de propriedade da Prefeitura Municipal de São José do Ouro / RS possui alguns dos seus componentes mecânicos avariados, na bomba hidráulica (principal componente mecânico avariado) verificou-se uma deformação junto do alojamento da bucha do eixo principal, é difícil dizer a real origem desta deformação, creio que esta deformação tenha vindo provavelmente de fábrica, ou seja, a peça já veio defeituosa de fábrica. Esta mesma deformação ao longo do tempo com o uso do equipamento fez com que os demais componentes da bomba fossem se deteriorando mais e mais devido ao funcionamento inadequado da mesma, até o dia em que a bomba não mais tivesse o desempenho mínimo necessário para que o equipamento pudesse operar. Estes componentes mecânicos necessitam ser consertados para que o equipamento possa voltar a ser utilizado na sua condição normal de trabalho. Abaixo segue lista prévia de componentes mecânicos a serem substituídos e serviços a serem realizados no equipamento com estimativa de valores:

ITEM	DESCRIÇÃO	CÓDIGO DA PEÇA	QUANTIDADE (UNID.)	VALOR (R\$)
01	BOMBA HIDRÁULICA (BASE DE TROCA POIS A DANIFICADA NÃO TEM MAIS APROVEITAMENTO PELO MUNICÍPIO)	7001896	01	19.000,00
02	FILTRO HIDRÁULICO	7024037	01	900,00
03	FILTRO DO VENTILADOR	6653336	01	200,00
04	ÓLEO 15W40	-	60 Litros	1.400,00
05	MATERIAIS DE INSUMO DIVERSOS (ESTOPA, MATERIAIS DE LIMPEZA, ETC)	-	01	100,00
06	CERDAS DE NYLON	6652802	32	1.200,00
07	SERVIÇO DE ESCANEAMENTO DO SISTEMA	-	01	500,00
08	SERVIÇOS DE MÃO DE OBRA EM GERAL	-	01	4.500,00
Observações: - Para maior durabilidade e vida útil do equipamento após o seu conserto saliento que todos os componentes mecânicos a serem substituídos devem ser GENUÍNOS . - Pequenas miscelâneas como parafusos, arruelas, porcas, etc, não foram consideradas.

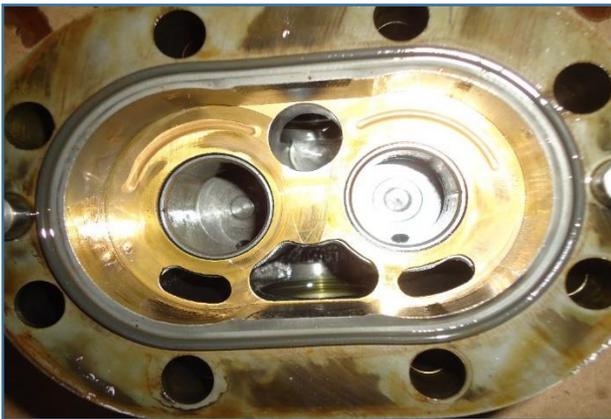
SINAIS DE DESGASTE NOS INTERNOS DA BOMBA HIDRÁULICA

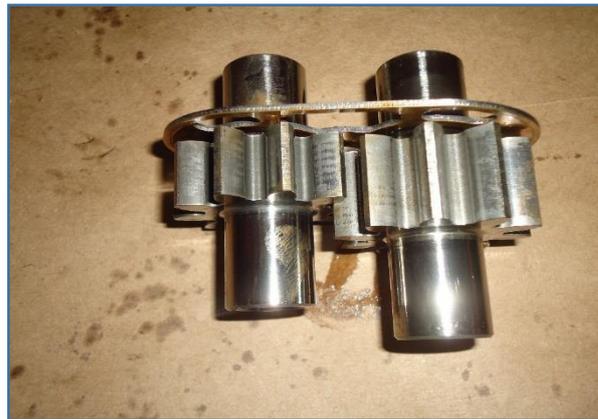
SINAIS DE DESGASTE NOS EIXOS INTERNOS DA BOMBA HIDRÁULICA

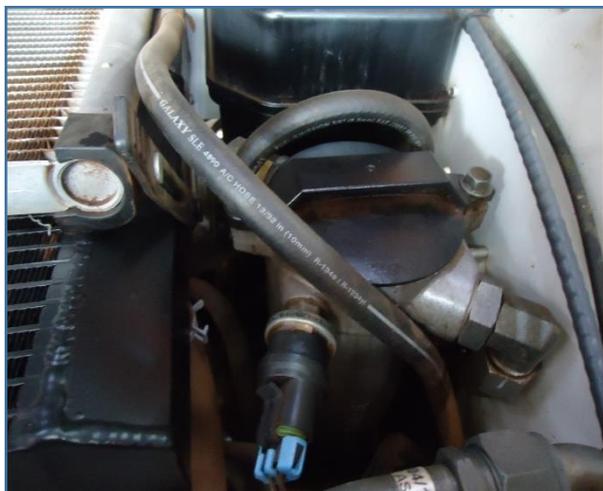
FILTRO HIDRÁULICO

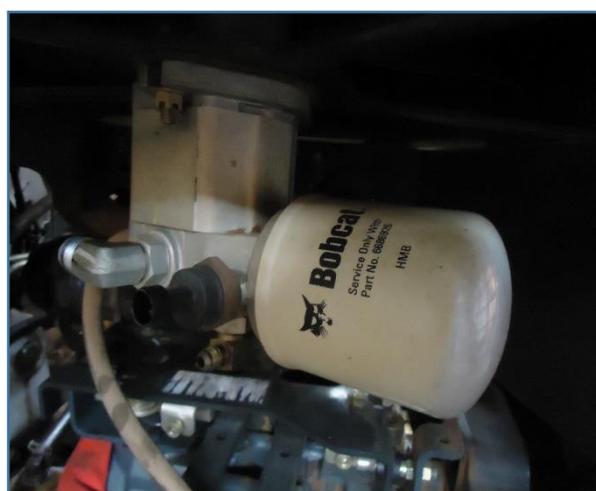
FILTRO DO VENTILADOR

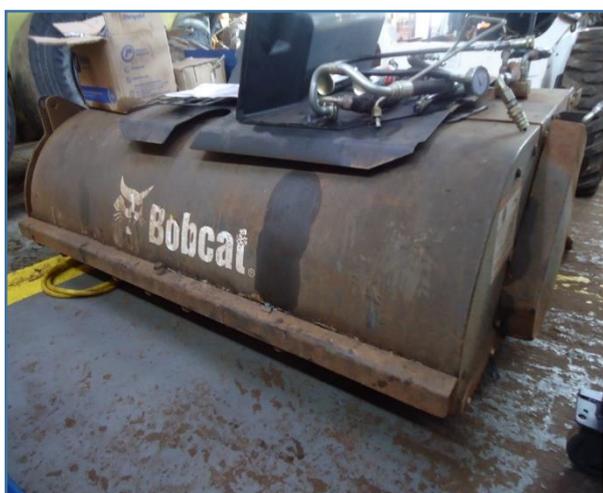
CERDAS DE NYLON ESTÃO DANIFICADAS
