# LAUDO DE AVALIAÇÃO PREFEITURA MUNICIPAL DE SÃO JOSÉ DO OURO / RS

| 1.5 FINALIDADE DE AVALIAÇÃO | LAUDO TÉCNICO PARA<br>AVALIAÇÃO DO CAMINHÃO<br>BASCULANTE VOLKSWAGEN<br>– MODELO EURO3 WORKER<br>24.220 – ANO 2010/2011 |
| 1.6 Nº DO LAUDO | LT-00242 |
| 1.7 DATA BASE INSPEÇÃO | 30/07/2021 |

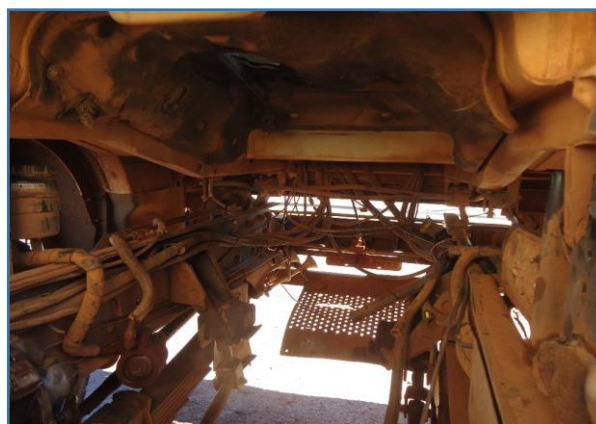
IMAGEM DO CAMINHÃO BASCULANTE COM O  
MOTOR DESMONTADO

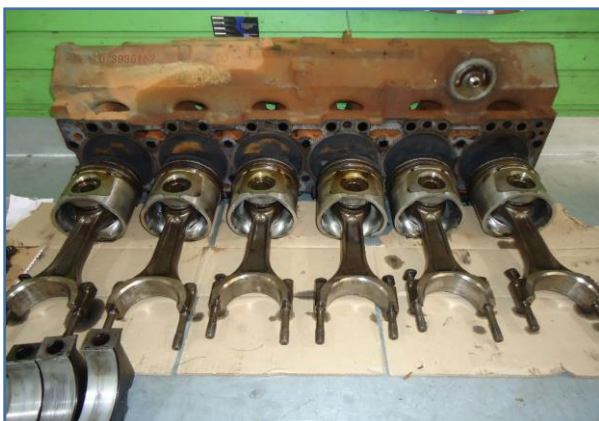
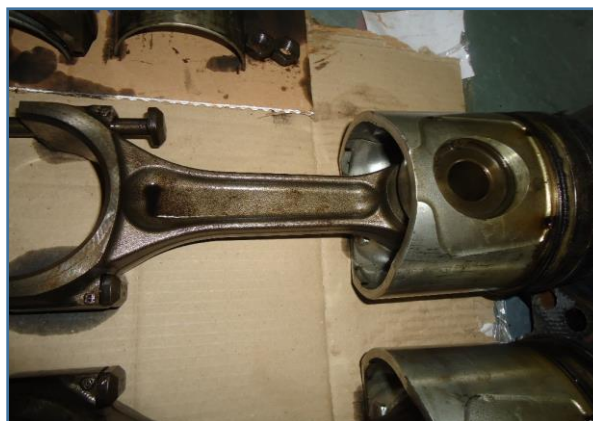
PISTÕES E BIELAS E DETALHE DE PISTÃO E BIELA. OBS: AS BIELAS NÃO NECESSITAM SER SUBSTITUÍDAS.

| <b>LISTA PRÉVIA ESTIMADA DE COMPONENTES MECÂNICOS PARA<br/>SUBSTITUIÇÃO E SERVIÇOS A SEREM REALIZADOS NO CAMINHÃO<br/>BASCULANTE VOLKSWAGEN – MODELO EURO3 WORKER 24.220</b> | | | |
|---|---|---|---|
| 01 | SUBSTITUIR KIT MOTOR CUMMINS SÉRIE C 8.3 – CAMISA / PISTÕES / ANÉIS (06 itens de cada) | 01 | 7.500,00 |

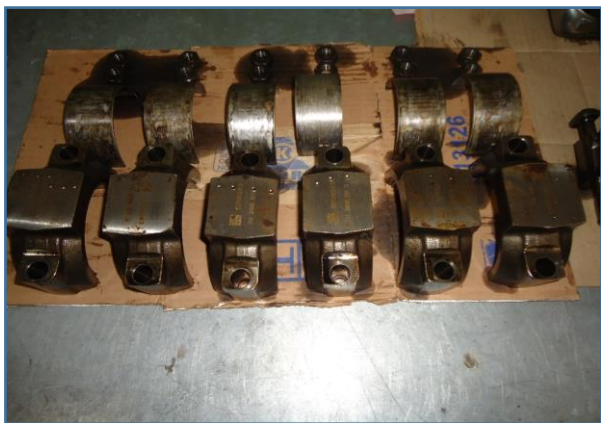
BRONZINAS DE BIELA DANIFICADAS

| <b>LISTA PRÉVIA ESTIMADA DE COMPONENTES MECÂNICOS PARA<br/>SUBSTITUIÇÃO E SERVIÇOS A SEREM REALIZADOS NO CAMINHÃO<br/>BASCULANTE VOLKSWAGEN – MODELO EURO3 WORKER 24.220</b> | | | |
|---|---|---|---|
| 12 | SUBSTITUIR JOGO DE BRONZINA DE BIELA | 01 | 390,00 |

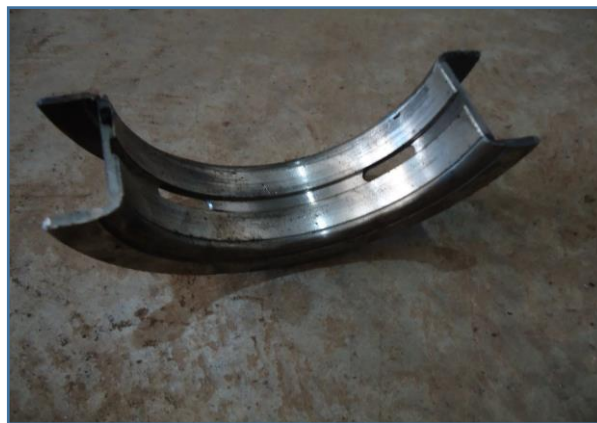
DETALHE DE BRONZINA DE BIELA DANIFICADA

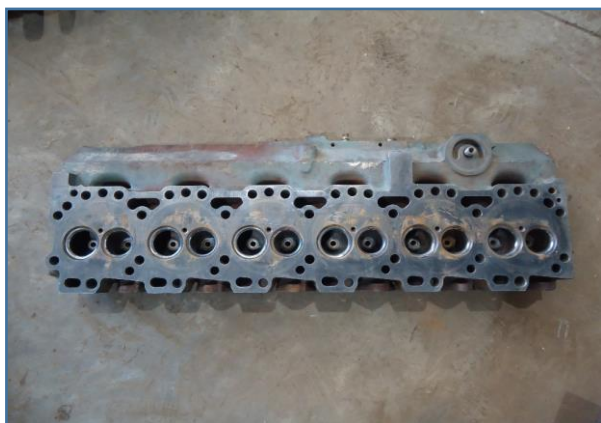
CABEÇOTE DO MOTOR DANIFICADO

| <b>LISTA PRÉVIA ESTIMADA DE COMPONENTES MECÂNICOS PARA<br/>SUBSTITUIÇÃO E SERVIÇOS A SEREM REALIZADOS NO CAMINHÃO<br/>BASCULANTE VOLKSWAGEN – MODELO EURO3 WORKER 24.220</b> | | | |
|---|---|---|---|
| 07 | SUBSTITUIR JOGO DE PARAFUSOS DO CABEÇOTE | 01 | 620,00 |

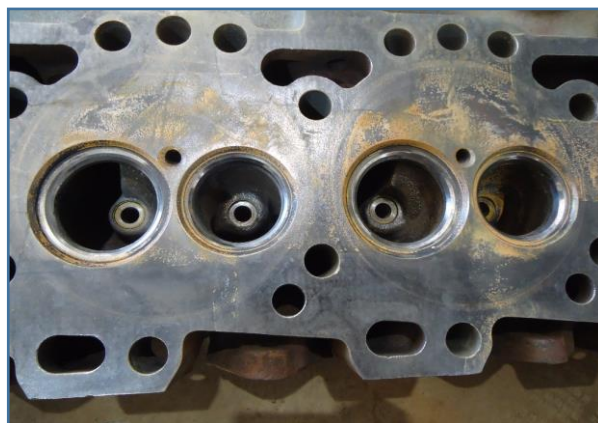
DETALHE CABEÇOTE DO MOTOR DANIFICADO

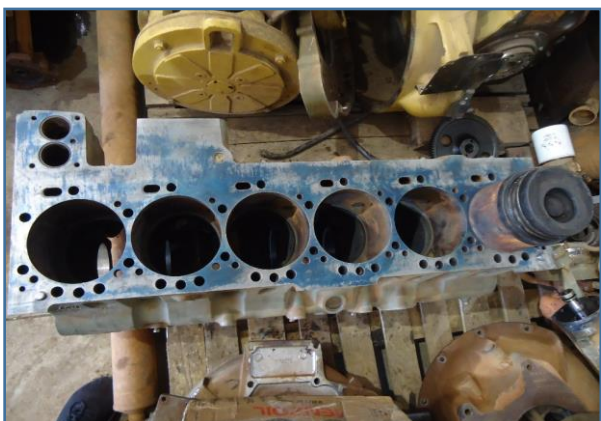
BLOCO DO MOTOR DANIFICADO

| 34 | SERVIÇOS DE RETÍFICA PARA O MOTOR INCLUINDO SERVIÇO DE MÃO DE OBRA DE RETÍFICA (ajustar 06 (seis) alojamentos de biela, trocar / retificar 06 (seis) bucha de biela, retificar assentos das 06 (seis) camisas do bloco, rebaixar capas / mandrilar mancais do bloco, substituir buchas do comando acabadas no bloco, substituir selos do bloco, plainar cabeçote, substituir 06 (seis) guias das válvulas de escape do cabeçote, retificar as 12 (doze) sedes de válvulas de admissão / escape do cabeçote, limpeza final / montagem do conjunto de válvulas do cabeçote, sacar toco de parafuso quebrado no cabeçote, ajustar altura dos pistões do motor, rebaixar pistões, montagem para teste de folga e ajustes finais do motor, ajustar flange da bronzina central do virabrequim, instalar virabrequim, instalar eixo do comando de válvulas, testes em geral, lavagem química, serviço de mão de obra de retífica, etc.....) | 01 | 6.000,00 |

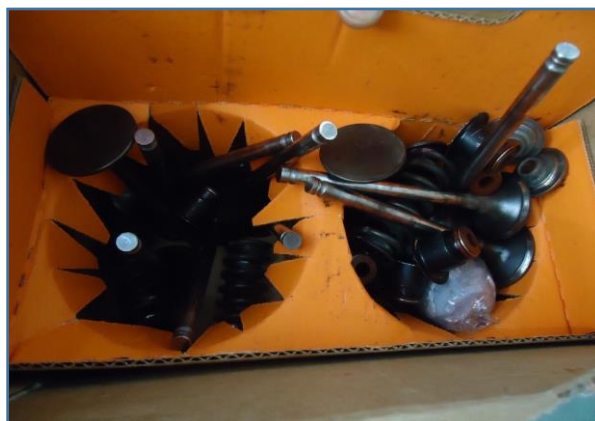
VÁLVULAS DE ADMISSÃO E ESCAPE  
DANIFICADAS

| <b>LISTA PRÉVIA ESTIMADA DE COMPONENTES MECÂNICOS PARA<br/>SUBSTITUIÇÃO E SERVIÇOS A SEREM REALIZADOS NO CAMINHÃO<br/>BASCULANTE VOLKSWAGEN – MODELO EURO3 WORKER 24.220</b> | | | |
|---|---|---|---|
| 13 | SUBSTITUIR VÁLVULAS DE ADMISSÃO | 06 | 250,00 |
| 14 | SUBSTITUIR VÁLVULAS DE ESCAPE | 06 | 330,00 |

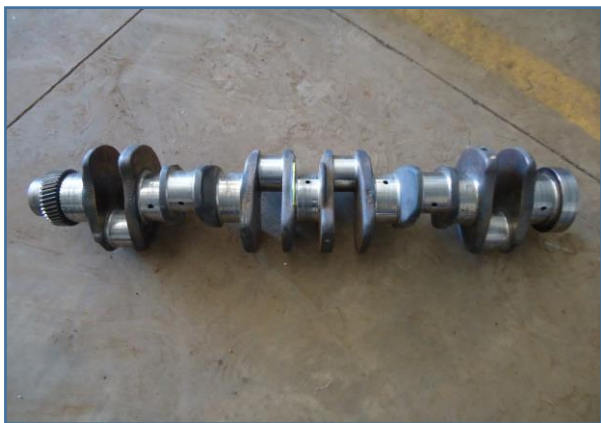
VIRABREQUIM DANIFICADO

| <b>LISTA PRÉVIA ESTIMADA DE COMPONENTES MECÂNICOS PARA<br/>SUBSTITUIÇÃO E SERVIÇOS A SEREM REALIZADOS NO CAMINHÃO<br/>BASCULANTE VOLKSWAGEN – MODELO EURO3 WORKER 24.220</b> | | | |
|---|---|---|---|
| 02 | SUBSTITUIR VIRABREQUIM CUMMINS 6CT 8.3 | 01 | 8.700,00 |

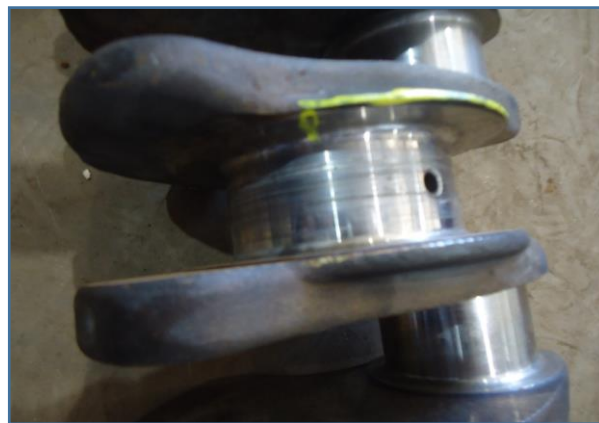
DETALHE VIRABREQUIM DANIFICADO

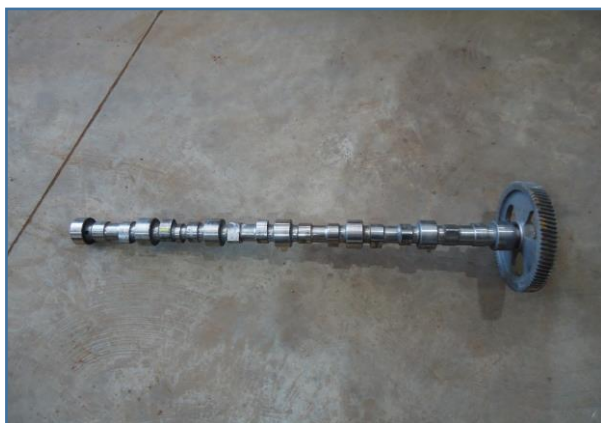
EIXO DO COMANDO DANIFICADO

| <b>LISTA PRÉVIA ESTIMADA DE COMPONENTES MECÂNICOS PARA<br/>SUBSTITUIÇÃO E SERVIÇOS A SEREM REALIZADOS NO CAMINHÃO<br/>BASCULANTE VOLKSWAGEN – MODELO EURO3 WORKER 24.220</b> | | | |
|---|---|---|---|
| 03 | SUBSTITUIR EIXO DO COMANDO DE VÁLVULAS CUMMINS 6CT 8.3 | 01 | 2.100,00 |

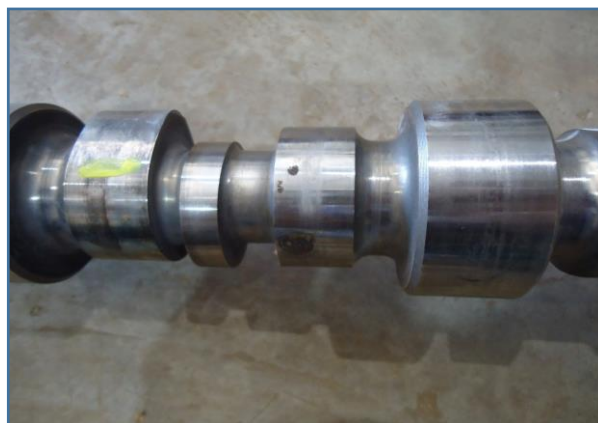
DETALHE EIXO DO COMANDO DANIFICADO

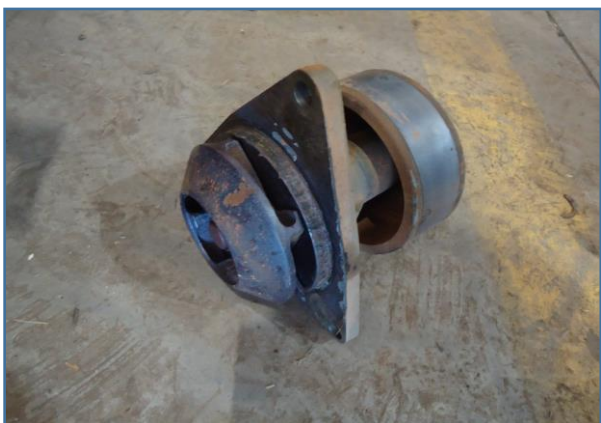
BOMBA DE ÁGUA DANIFICADA

| <b>LISTA PRÉVIA ESTIMADA DE COMPONENTES MECÂNICOS PARA<br/>SUBSTITUIÇÃO E SERVIÇOS A SEREM REALIZADOS NO CAMINHÃO<br/>BASCULANTE VOLKSWAGEN – MODELO EURO3 WORKER 24.220</b> | | | |
|---|---|---|---|
| 05 | SUBSTITUIR BOMBA DE ÁGUA MOTOR CUMMINS | 01 | 340,00 |

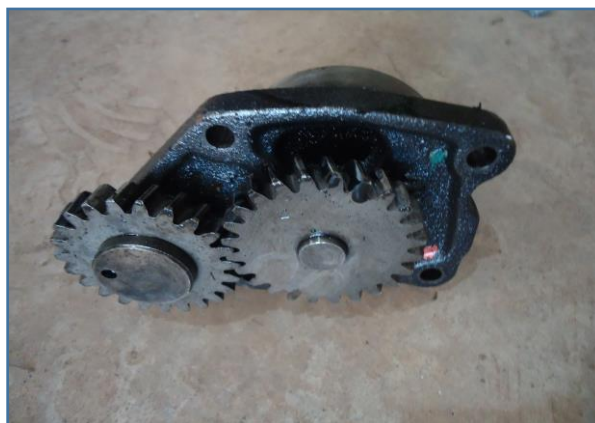
BOMBA DE ÓLEO DO MOTOR DANIFICADA

| <b>LISTA PRÉVIA ESTIMADA DE COMPONENTES MECÂNICOS PARA<br/>SUBSTITUIÇÃO E SERVIÇOS A SEREM REALIZADOS NO CAMINHÃO<br/>BASCULANTE VOLKSWAGEN – MODELO EURO3 WORKER 24.220</b> | | | |
|---|---|---|---|
| 04 | SUBSTITUIR BOMBA DO ÓLEO MOTOR CUMMINS | 01 | 780,00 |

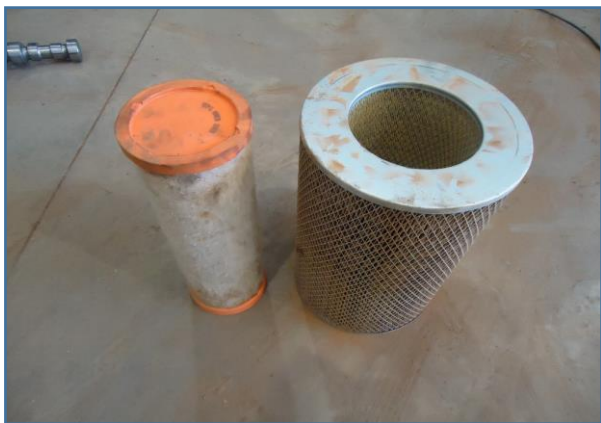
FILTROS DE AR DANIFICADOS

| <b>LISTA PRÉVIA ESTIMADA DE COMPONENTES MECÂNICOS PARA<br/>SUBSTITUIÇÃO E SERVIÇOS A SEREM REALIZADOS NO CAMINHÃO<br/>BASCULANTE VOLKSWAGEN – MODELO EURO3 WORKER 24.220</b> | | | |
|---|---|---|---|
| 20 | SUBSTITUIR FILTRO DO AR EXTERNO AP9836 | 01 | 160,00 |
| 21 | SUBSTITUIR FILTRO DO AR INTERNO ARS839 | 01 | 70,00 |

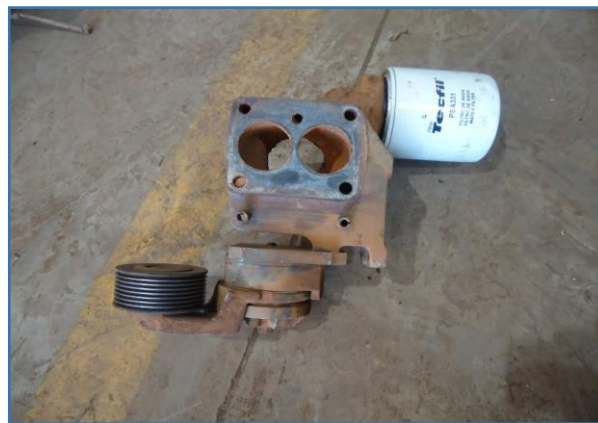
FILTRO DE ÁGUA ANTI CORROSIVO  
DANIFICADO

| <b>LISTA PRÉVIA ESTIMADA DE COMPONENTES MECÂNICOS PARA<br/>SUBSTITUIÇÃO E SERVIÇOS A SEREM REALIZADOS NO CAMINHÃO<br/>BASCULANTE VOLKSWAGEN – MODELO EURO3 WORKER 24.220</b> | | | |
|---|---|---|---|
| 17 | SUBSTITUIR FILTRO DE ÁGUA ANTI CORROSIVO PSA331 | 01 | 70,00 |

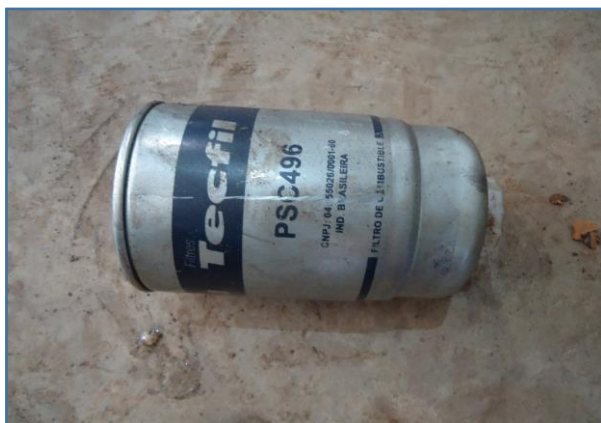
FILTRO ÓLEO DIESEL DANIFICADO

| <b>LISTA PRÉVIA ESTIMADA DE COMPONENTES MECÂNICOS PARA<br/>SUBSTITUIÇÃO E SERVIÇOS A SEREM REALIZADOS NO CAMINHÃO<br/>BASCULANTE VOLKSWAGEN – MODELO EURO3 WORKER 24.220</b> | | | |
|---|---|---|---|
| 16 | SUBSTITUIR FILTRO ÓLEO DIESEL ESC496 | 01 | 50,00 |

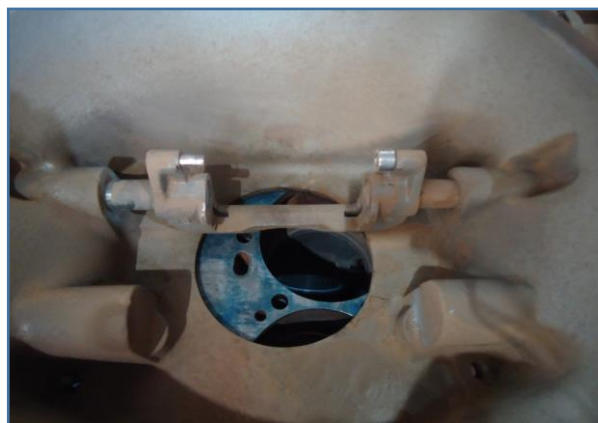
ROLETES DO GARFO DA EMBREAGEM DEVEM  
SER SUBSTITUÍDOS

| <b>LISTA PRÉVIA ESTIMADA DE COMPONENTES MECÂNICOS PARA<br/>SUBSTITUIÇÃO E SERVIÇOS A SEREM REALIZADOS NO CAMINHÃO<br/>BASCULANTE VOLKSWAGEN – MODELO EURO3 WORKER 24.220</b> | | | |
|---|---|---|---|
| 22 | SUBSTITUIR ROLETES DO GARFO DA EMBREAGEM | 02 | 150,00 |
