## LAUDO TÉCNICO DE AVALIAÇÃO

PREFEITURA MUNICIPAL DE SÃO JOSÉ DO OURO / RS

| 1.5 Finalidade de Avaliação | LAUDO TÉCNICO PARA AVALIAÇÃO DE<br>MOTONIVELADORA (PATROLA) CASE<br>MODELO 865B – ANO 2019 |
| 1.6 Nº do Laudo | LT-00491 |

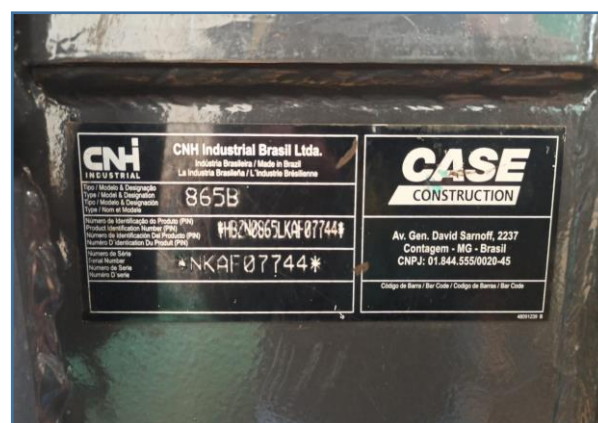
IMAGEM DA PLACA DE IDENTIFICAÇÃO DA MÁQUINA

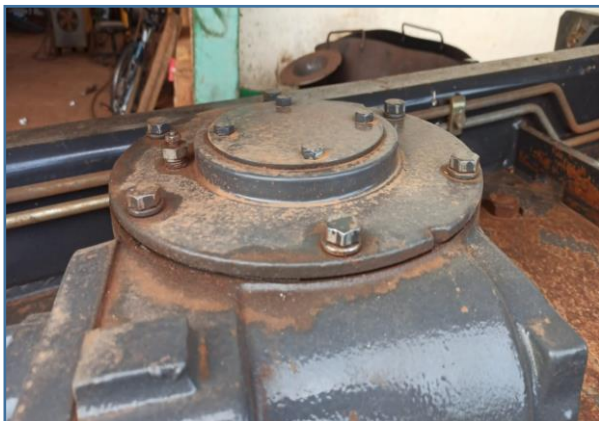
IMAGEM DE VAZAMENTO NO REPARO DA TAMPA DO GIRA CÍRCULO

| <b>LISTA PRÉVIA DE COMPONENTES MECÂNICOS E SERVIÇOS<br/>A SEREM REALIZADOS NA MOTONIVELADORA (PATROLA)<br/>CASE MODELO 865B</b> | | | | |
|---|---|---|---|---|
| 03 | SUBSTITUIR REPARO DA TAMPA DO GIRA CÍRCULO – CÓDIGO: 84337211 | 1,0 unid. | R\$ 295,00 | R\$ 295,00 |

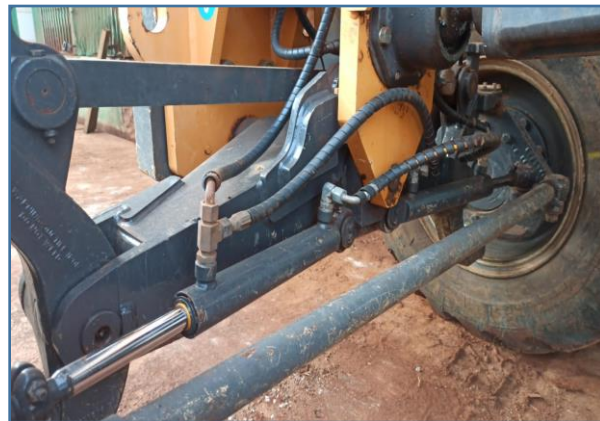
IMAGEM DO EIXO DIANTEIRO QUE POSSUI SEVERA TRINCA

| 37 | SERVIÇOS DE SOLDA E TORNO EM GERAL | 1,0 unid. | R\$ 2.800,00 | R\$ 2.800,00 |

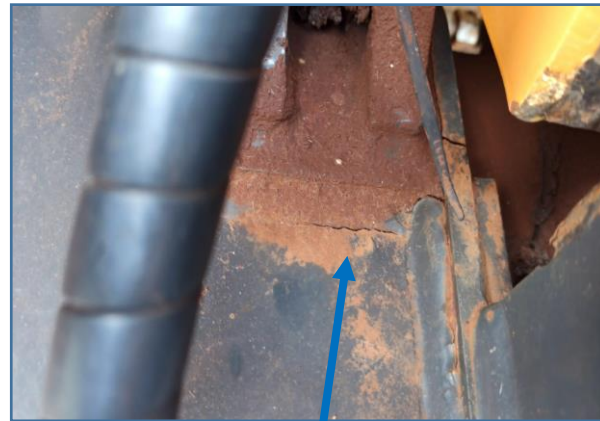
IMAGENS DETALHADAS DA TRINCA DO EIXO DIANTEIRO

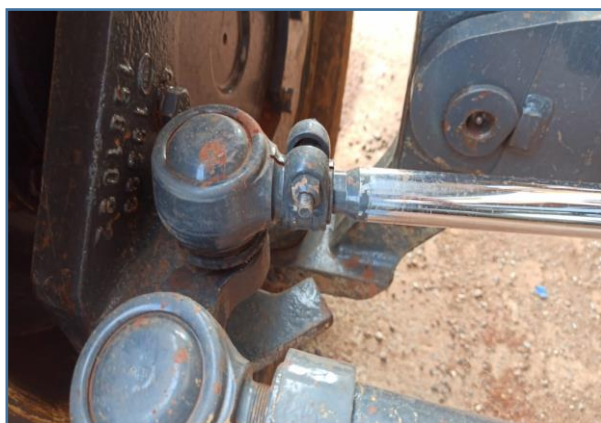
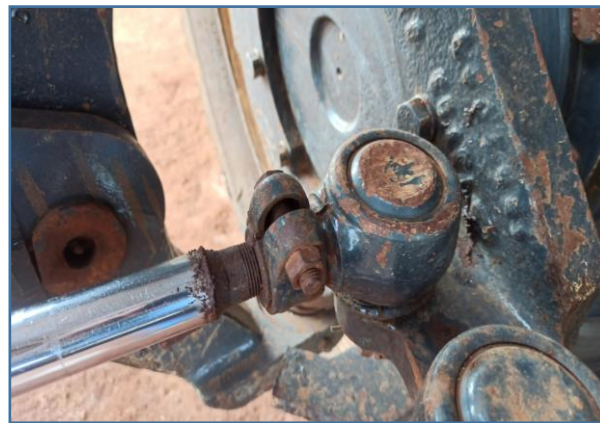
IMAGENS DOS TERMINAIS DE DIREÇÃO DANIFICADOS

| <b>LISTA PRÉVIA DE COMPONENTES MECÂNICOS E SERVIÇOS<br/>A SEREM REALIZADOS NA MOTONIVELADORA (PATROLA)<br/>CASE MODELO 865B</b> | | | | |
|---|---|---|---|---|
| 15 | SUBSTITUIR TERMINAL DA DIREÇÃO – CÓDIGO: 1925104 | 1,0 unid. | R\$ 598,20 | R\$ 598,20 |
| 16 | SUBSTITUIR TERMINAL DA DIREÇÃO – CÓDIGO: 7532611 | 1,0 unid. | R\$ 592,80 | R\$ 592,80 |

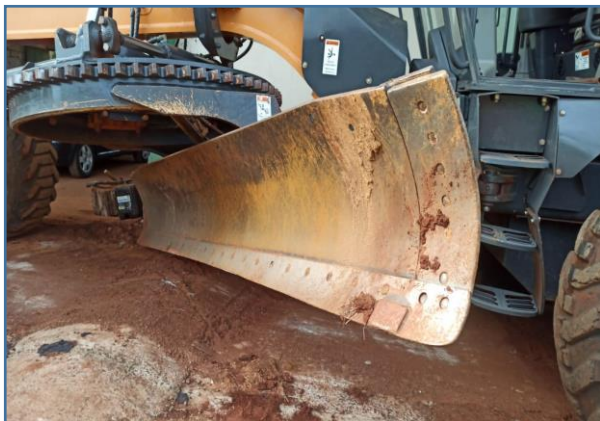
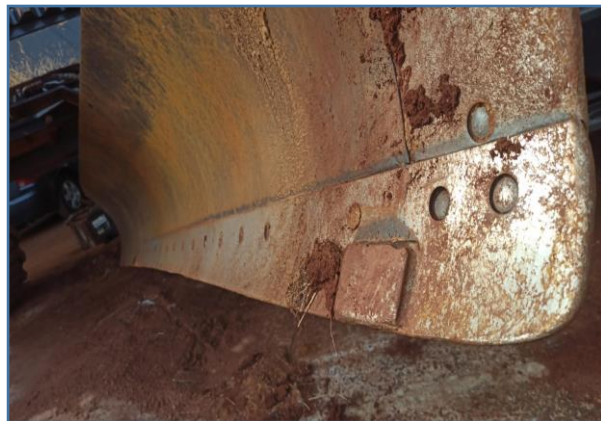
IMAGENS DA LÂMINA DA MÁQUINA QUE NECESSITA DE REPAROS NAS SUAS CHAPAS DE DESGASTE E CALÇOS

| <b>LISTA PRÉVIA DE COMPONENTES MECÂNICOS E SERVIÇOS<br/>A SEREM REALIZADOS NA MOTONIVELADORA (PATROLA)<br/>CASE MODELO 865B</b> | | | | |
|---|---|---|---|---|
| 12 | SUBSTITUIR LÂMINAS DE CORTE – CÓDIGO: 75266783 | 2,0 unid. | R\$ 1.874,00 | R\$ 3.748,00 |
| 17 | SUBSTITUIR PLACAS (CHAPAS DE DESGASTE) – CÓDIGO: 73125482 | 4,0 unid. | R\$ 163,10 | R\$ 652,40 |
| 18 | SUBSTITUIR PLACAS (CHAPAS DE DESGASTE) – CÓDIGO: 84165763 | 4,0 unid. | R\$ 142,70 | R\$ 570,80 |
| 20 | SUBSTITUIR PLACAS (CHAPAS DE DESGASTE) – CÓDIGO: 84165760 | 4,0 unid. | R\$ 171,20 | R\$ 684,80 |

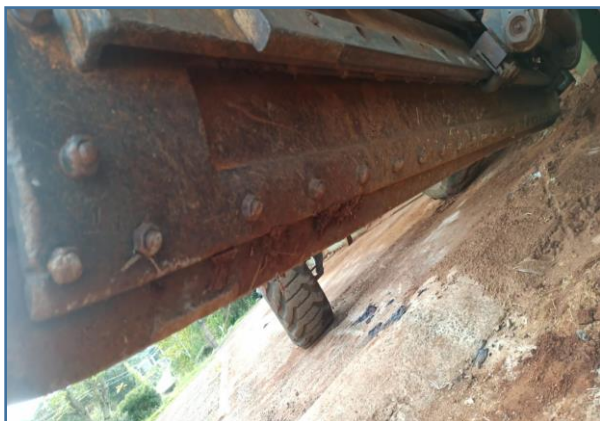
IMAGEM INFERIOR DETALHADA DA LÂMINA DA MÁQUINA QUE NECESSITA DE REPAROS EM SUAS CHAPAS DE DESGASTE E CALÇOS

| 27 | SUBSTITUIR PLACAS (CALÇOS PARA LÂMINA) – CÓDIGO: 75248810 | 6,0 unid. | R\$ 107,25 | R\$ 643,50 |
| 30 | SUBSTITUIR PLACAS (CALÇOS PARA LÂMINA) – CÓDIGO: 75248811 | 3,0 unid. | R\$ 256,00 | R\$ 768,00 |

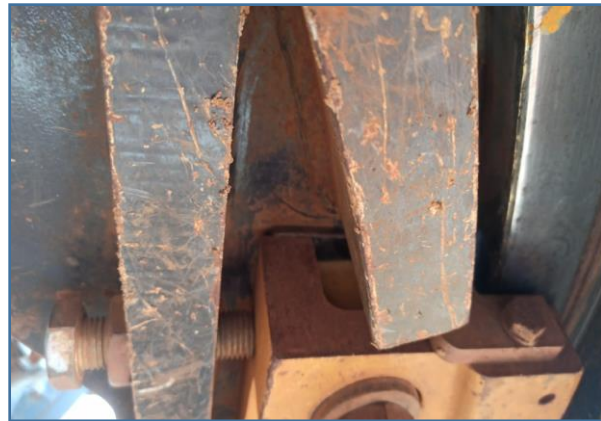
IMAGEM INFERIOR DETALHADA DO GIRA CÍRCULO QUE ESTÁ COM SEUS CALÇOS DESGASTADOS

| <b>LISTA PRÉVIA DE COMPONENTES MECÂNICOS E SERVIÇOS<br/>A SEREM REALIZADOS NA MOTONIVELADORA (PATROLA)<br/>CASE MODELO 865B</b> | | | | |
|---|---|---|---|---|
| 25 | SUBSTITUIR CALÇOS – CÓDIGO: 73115483 | 20,0 unid. | R\$ 9,00 | R\$ 180,00 |

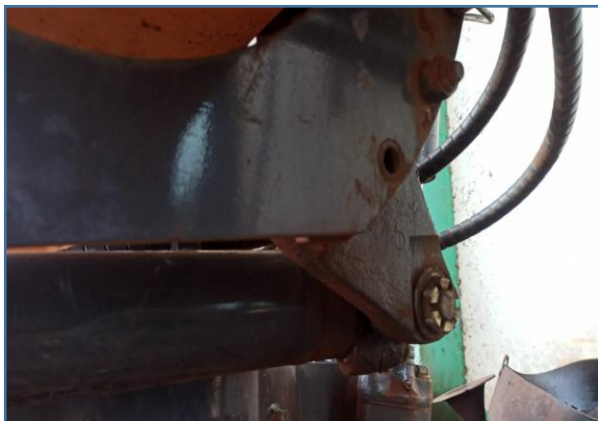
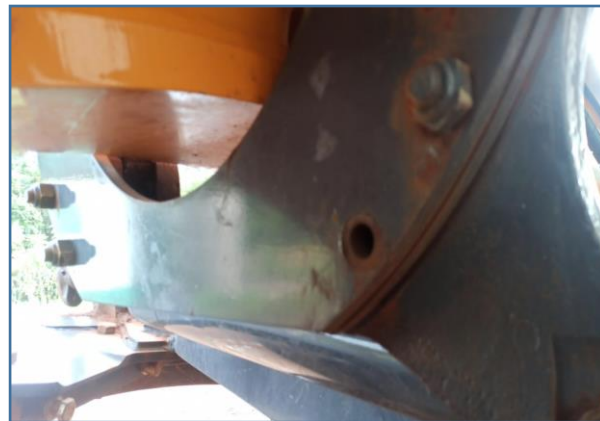
IMAGENS DETALHADAS DA AUSÊNCIA DE PARAFUSO DE FIXAÇÃO

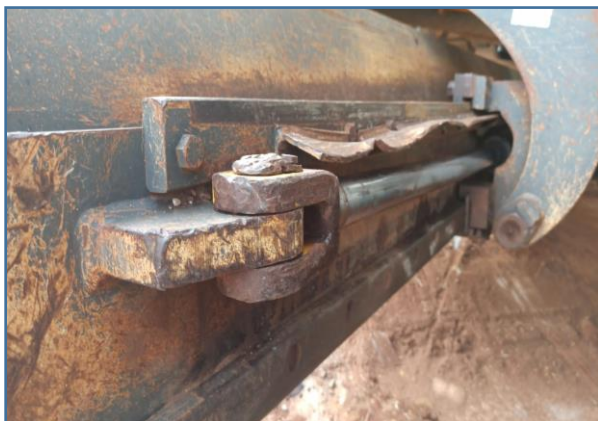
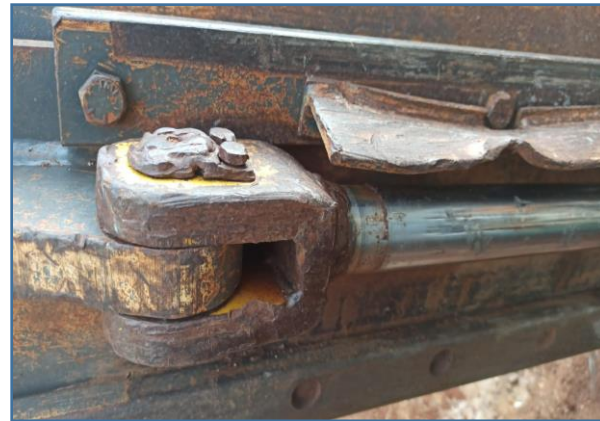
IMAGENS DO PISTÃO HIDRÁULICO DA MÁQUINA QUE ESTÁ DANIFICADO

| <b>LISTA PRÉVIA DE COMPONENTES MECÂNICOS E SERVIÇOS<br/>A SEREM REALIZADOS NA MOTONIVELADORA (PATROLA)<br/>CASE MODELO 865B</b> | | | | |
|---|---|---|---|---|
| 01 | SUBSTITUIR HASTE DO PISTÃO DE DESLOCAMENTO DA LÂMINA – CÓDIGO: 75250021 | 1,0 unid. | R\$ 3.480,00 | R\$ 3.480,00 |
| 02 | SUBSTITUIR REPARO DO CILINDRO DE DESLOCAMENTO DA LÂMINA – CÓDIGO: 75288868 | 1,0 unid. | R\$ 580,00 | R\$ 580,00 |

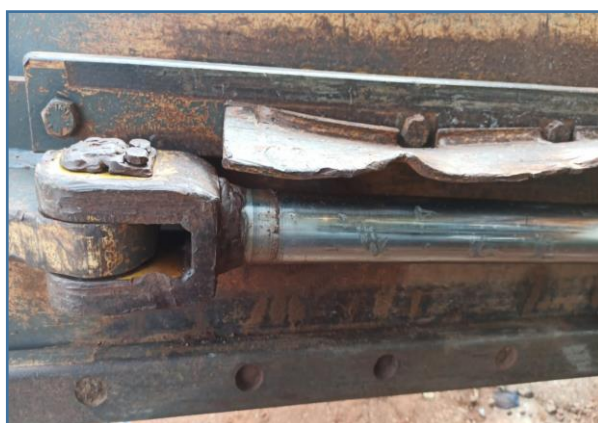
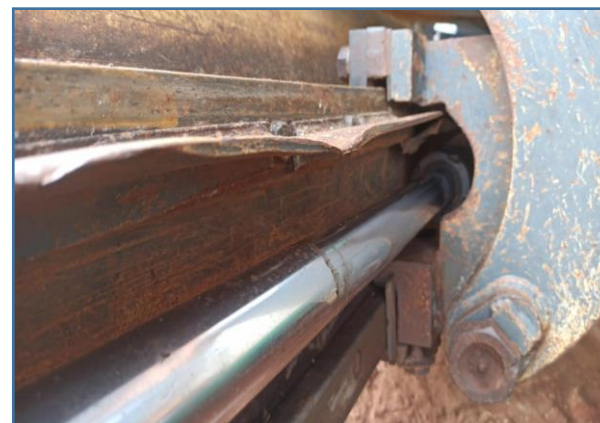
IMAGENS DO PISTÃO HIDRÁULICO DA MÁQUINA QUE ESTÁ DANIFICADO

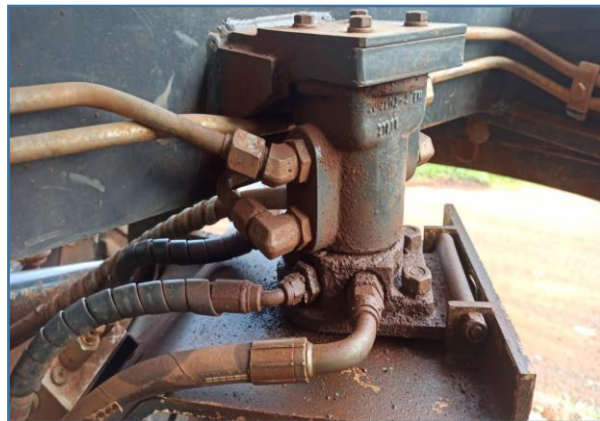
IMAGENS DE MANGUEIRAS DA MÁQUINA QUE POSSUEM VAZAMENTO

| <b>LISTA PRÉVIA DE COMPONENTES MECÂNICOS E SERVIÇOS<br/>A SEREM REALIZADOS NA MOTONIVELADORA (PATROLA)<br/>CASE MODELO 865B</b> | | | | |
|---|---|---|---|---|
| 04 | SUBSTITUIR MANGUEIRA $\frac{3}{4}$ " 2 TRAMAS | 1,0 metro | R\$ 110,00 | R\$ 110,00 |
| 05 | SUBSTITUIR CONEXÃO FSP 12.12 | 1,0 unid. | R\$ 84,00 | R\$ 84,00 |
| 06 | SUBSTITUIR CONEXÃO FSP 90° | 1,0 unid. | R\$ 87,00 | R\$ 87,00 |
| 07 | SUBSTITUIR MANGUEIRA $\frac{1}{2}$ " 2 TRAMAS | 2,5 metros | R\$ 65,00 | R\$ 162,50 |
| 08 | SUBSTITUIR CONEXÃO FSP 8.8 | 1,0 unid. | R\$ 47,50 | R\$ 47,50 |
| 09 | SUBSTITUIR CONEXÃO FSP 90° | 1,0 unid. | R\$ 48,50 | R\$ 48,50 |

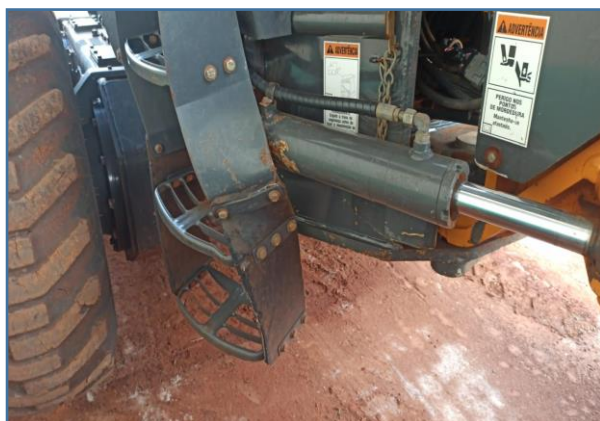
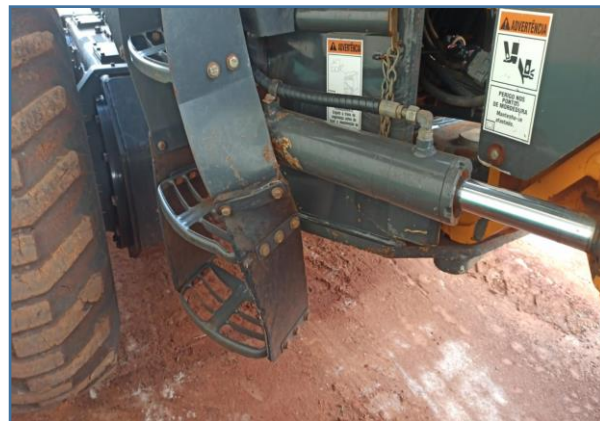
IMAGENS DO ESTRIBO DA MÁQUINA QUE DEVE SER CONSERTADO

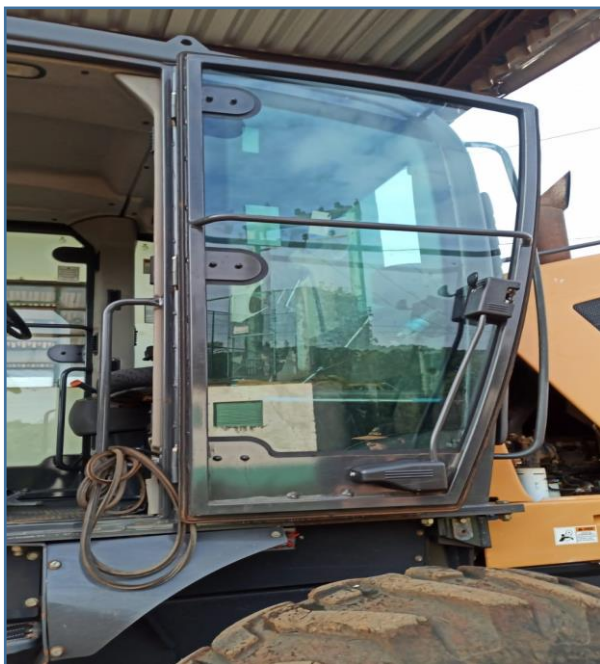
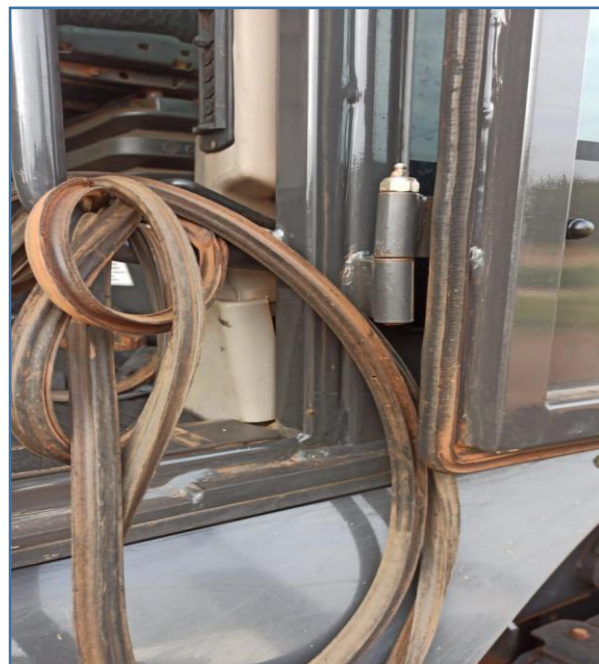
IMAGENS DAS BORRACHAS DE PORTAS QUE ESTÃO DANIFICADAS

| <b>LISTA PRÉVIA DE COMPONENTES MECÂNICOS E SERVIÇOS<br/>A SEREM REALIZADOS NA MOTONIVELADORA (PATROLA)<br/>CASE MODELO 865B</b> | | | | |
|---|---|---|---|---|
| 10 | SUBSTITUIR BORRACHAS DE PORTA | 2,0 unid. | R\$ 834,00 | R\$ 1.668,00 |

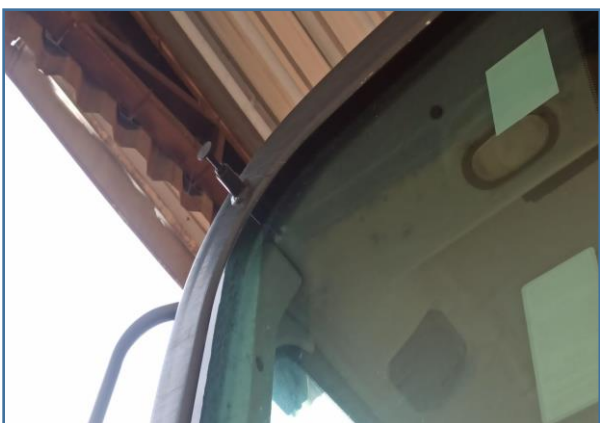
IMAGEM DO BATENTE DANIFICADO

| 32 | SUBSTITUIR BATENTE – CÓDIGO: 314610A1 | 1,0 unid. | R\$ 39,60 | R\$ 39,60 |
